## Kütle ve Denge Toplam Hata Kontrolleri

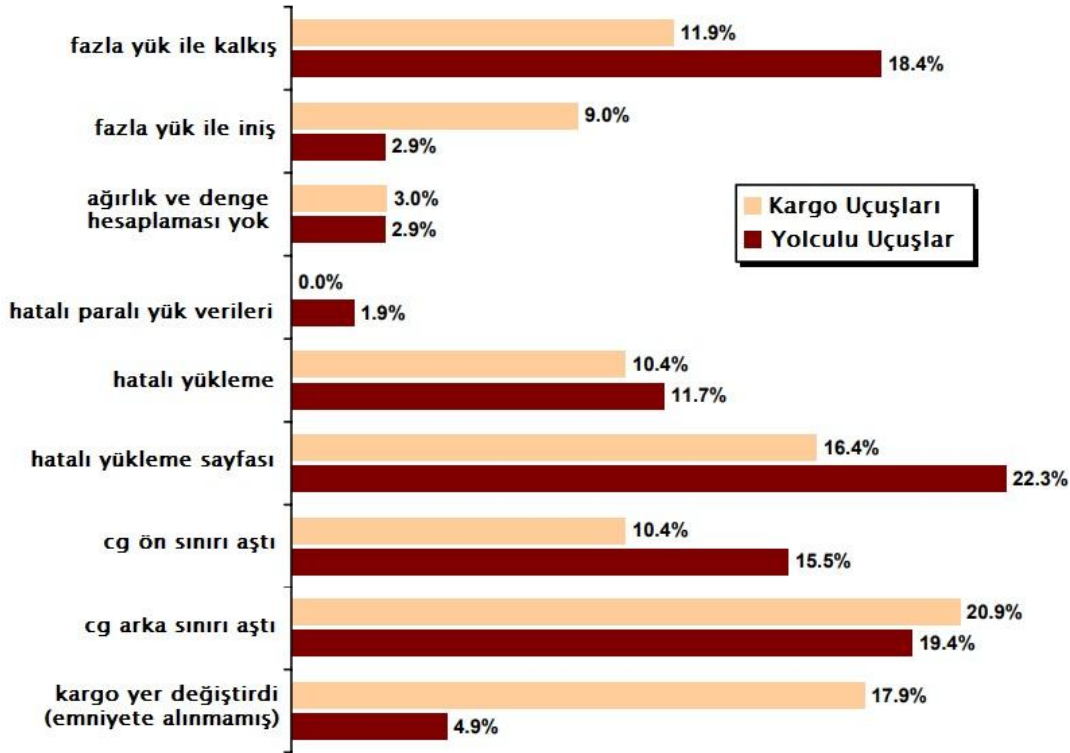
*Uçuş aşaması dağılımında Ağırlık ve Denge kökenli kazalar*

*Tek bir kazaya birden fazla etken neden olabilir*
